## Česká Lípa – Varnsdorf, propojovací vedení 110 kV

Obce: Česká Lípa, Horní Libchava, Stružnice, Volfartice, Skalice u České Lípy, Okrouhlá, Nový Bor, Svor, Cvikov, Jiřetín pod Jedlovou, Dolní Podluží, Varnsdorf

## BIOLOGICKÝ PRŮZKUM (závěrečná zpráva)

**PODKLAD PRO DOKUMENTACI EIA**

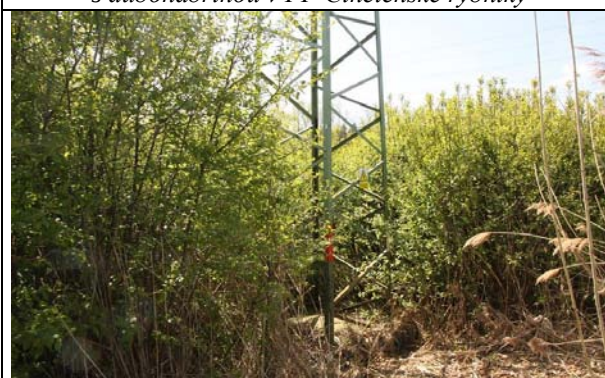
*Stožárové místo nad severním břehem rybníka Souška,  
požadováno ponechat základ při demontáži*
